귀하의 썬루프가 리콜대상인 Hollandia 900 인가를 확인하는 방법

썬루프 모델 확인방법

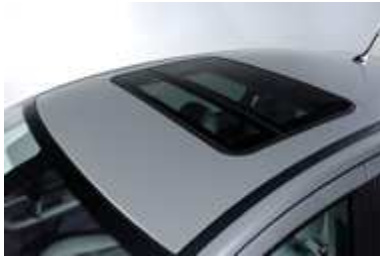
닫힘

Hollandia 900 썬루프는 특유의 두 개의 유리판으로 구성되어 있으며, 다음의 사진과 같은 모습을 띠고 있습니다.

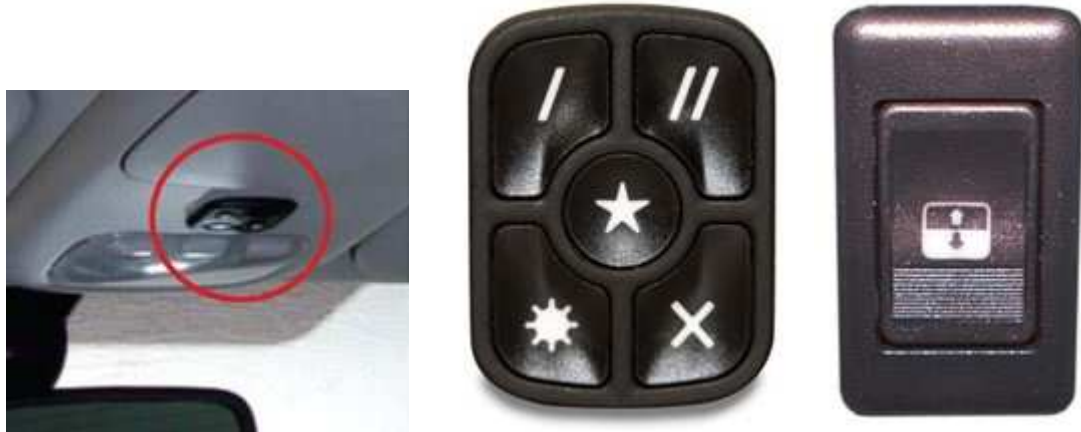
우선 썬루프 버튼의 위치를 확인하십시오. 버튼은 전형적으로 머리위 썬루프의 앞쪽 부분에 위치하고 있습니다. 버튼이 계기판이나 다른 곳에 위치하고 있을 수도 있습니다.

Hollandia 900용 버튼은 다음의 사진 중 하나와 동일한 모습을 띠고 있습니다

귀하의 버튼과 같은 사진이 존재하지 않는다면, 귀하의 썬루프는 Hollandia 900이 아닙니다.
귀하의 버튼이 다음 사진 중 하나의 모습과 동일하다면, 귀하의 썬루프는 Hollandia 900일 가능성이 높습니다.

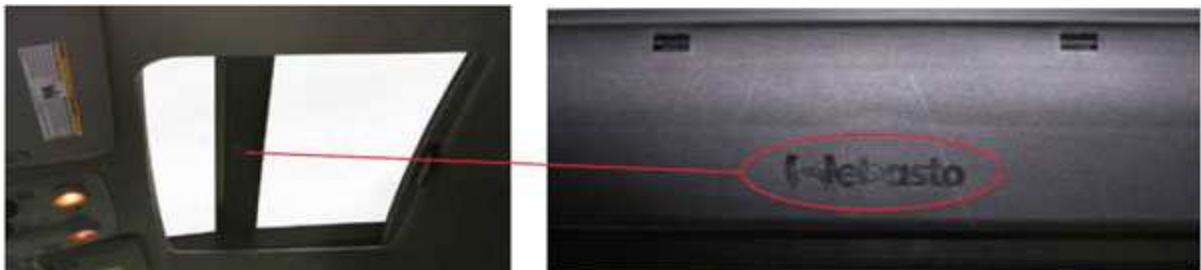
유리의 한면에서 다른면을 가로지른 검은 플라스틱 창살에는 도드라진 Webasto로고가 새겨져 있습니다.

썬루프의 플라스틱 창살에 Webasto로고가 새겨져 있으면, 귀하의 썬루프는 리콜 대상입니다.

썬루프에 이 플라스틱 창살이 존재하지 않거나, 플라스틱 창살에 로고가 새겨져 있지 않으면, 귀하의 썬루프는 리콜대상이 아닙니다. 시간을 내 주셔서 감사합니다.

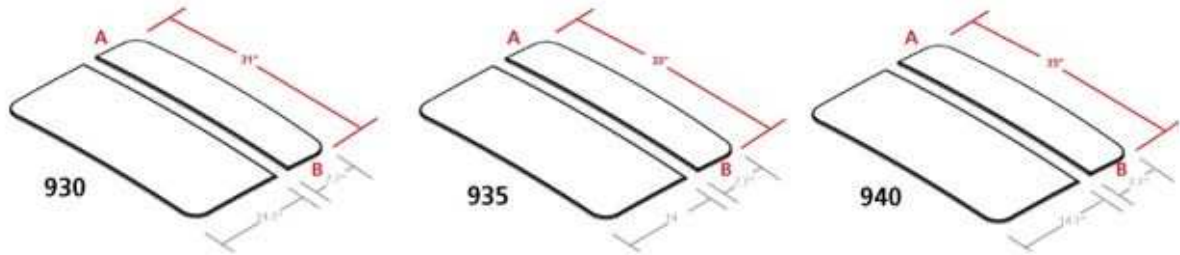
귀하의 썬루프가 Hollandia 900이며 본 리콜대상이라고 확인된 경우, 올바른 대체용품을 받기 위해 유리판의 크기를 측정하셔야 합니다. 유리판의 크기는 한 외부가장자리 (A지점)에서

다른 외부가장자리 (B지점)까지 대각선으로 측정해 주십시오. 측정된 수치를 모델을 나타내는 비슷한 수치의 유리판 쪽에 비교해 보면 올바른 제품번호를 찾을 수 있습니다.

귀하의 쉐루프에 Webasto 로고가 새겨진 플라스틱 창살이 존재한다면, 이는 리콜대상입니다.

[귀하의 클레임을 제출](#)해 주십시오.
